Objectif SÉCURITÉ

N°19 – Avril 2014

Le bulletin sécurité de la DSAC

Les ECARTS routiniers

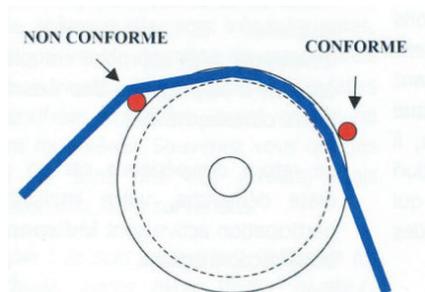
Montage erroné d'un câble de la chaîne de commande de roulis

De retour d'un vol, l'équipage d'un biréacteur signale une accroche dans la chaîne de commande de roulis côté commandant de bord. Un examen est mené à la suite de l'immobilisation de l'appareil : il fait apparaître une non-conformité dans le montage d'un câble de commande de la chaîne « ailerons » gauche (voir schéma ci-contre). La friction engendrée par le cheminement incorrect du câble a provoqué une usure anormale de ce dernier : quatre des sept torons qui le composent sont constatés rompus ; d'autres sont endommagés. Le câble en question avait été changé 9 mois auparavant, une tâche qui avait été définie comme critique par le service de contrôle de l'atelier chargé de l'opération, et soumise à un contrôle de niveau 3.

L'analyse menée dans le cadre du SGS de l'entreprise a mis en évidence des problèmes d'ordre systémique au sein de l'atelier (agréé Part. 145) qui avait réalisé le remplacement du câble : ainsi, il est apparu que ce dernier avait adopté des pratiques de lancement et de réalisation de travaux qui ne permettaient pas de respecter les prescriptions méthodologiques

du constructeur dans un domaine spécifique, pratiques qui s'accommodaient d'un manque de formalisme et de standardisation. Cet événement a conduit l'atelier à remettre à plat ses pratiques afin de permettre une réalisation des tâches selon les prescriptions du constructeur.

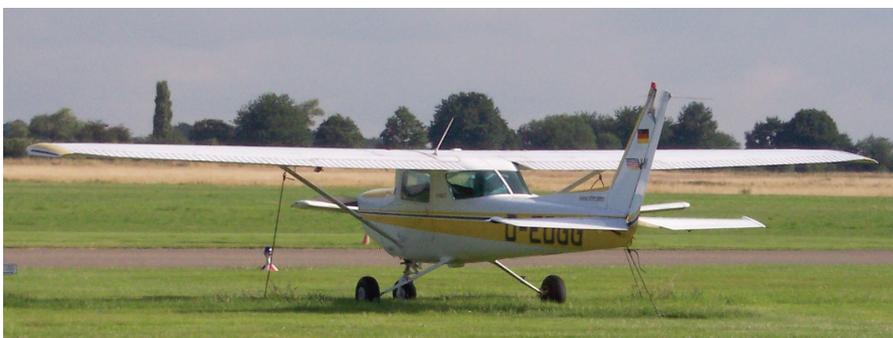
Un Cessna F152

Dans ce numéro, nous nous intéresserons à l'accident survenu le 19 mai 2012 à un Cessna F152 (voir photo ci-dessus) de l'aéro-club de Vichy <http://www.bea.aero/fr/enquetes/2012/2012.semaine.21.pdf>. C'est journée « portes ouvertes » et des démonstrations en vol ont été programmées. Le pilote d'un F152 décolle et effectue un circuit d'aérodrome main gauche à 1000 ft à l'issue duquel il remet les gaz en courte finale. Il survole la piste à quelques mètres du sol puis réalise un circuit à basse hauteur. Dans le dernier virage, l'avion entre en collision avec le sol. Mais que s'est-il donc passé ? Réponse dans le n°20 d'Objectif SECURITE.
